DEPREM SONRASI  
İNŞAAT VE YIKINTI  
ATIKLARINDA  
ASBESTİN  
İNCELENMESİ:  
HATAY ÖRNEĞİ

Çalışma, 02.09.2023 ve 03.09.2023 tarihlerinde gerçekleştirilmiş olup Hatay İlini kapsamaktadır. Çalışmaya 02.09.2023 Cumartesi günü Gaziantep ili Şehitkamil ilçesi, Kıbrıs Caddesi üzerinden bulunan bir benzin istasyonunda çalışma süresince kullanılacak araç yıkayıp araç üzerinden toz numunesi örneği (E-121) alınarak başlanmıştır. Hedef 02-03.09.2023 tarihlerinde gerçekleştirilecek saha ziyaretleri ve numune alma çalışmalarında kullanılacak aracın üzerinde rüzgar vb. etkenlerle birikecek tozlarda asbest lifi bulunup bulunmadığını teyit etmektir.

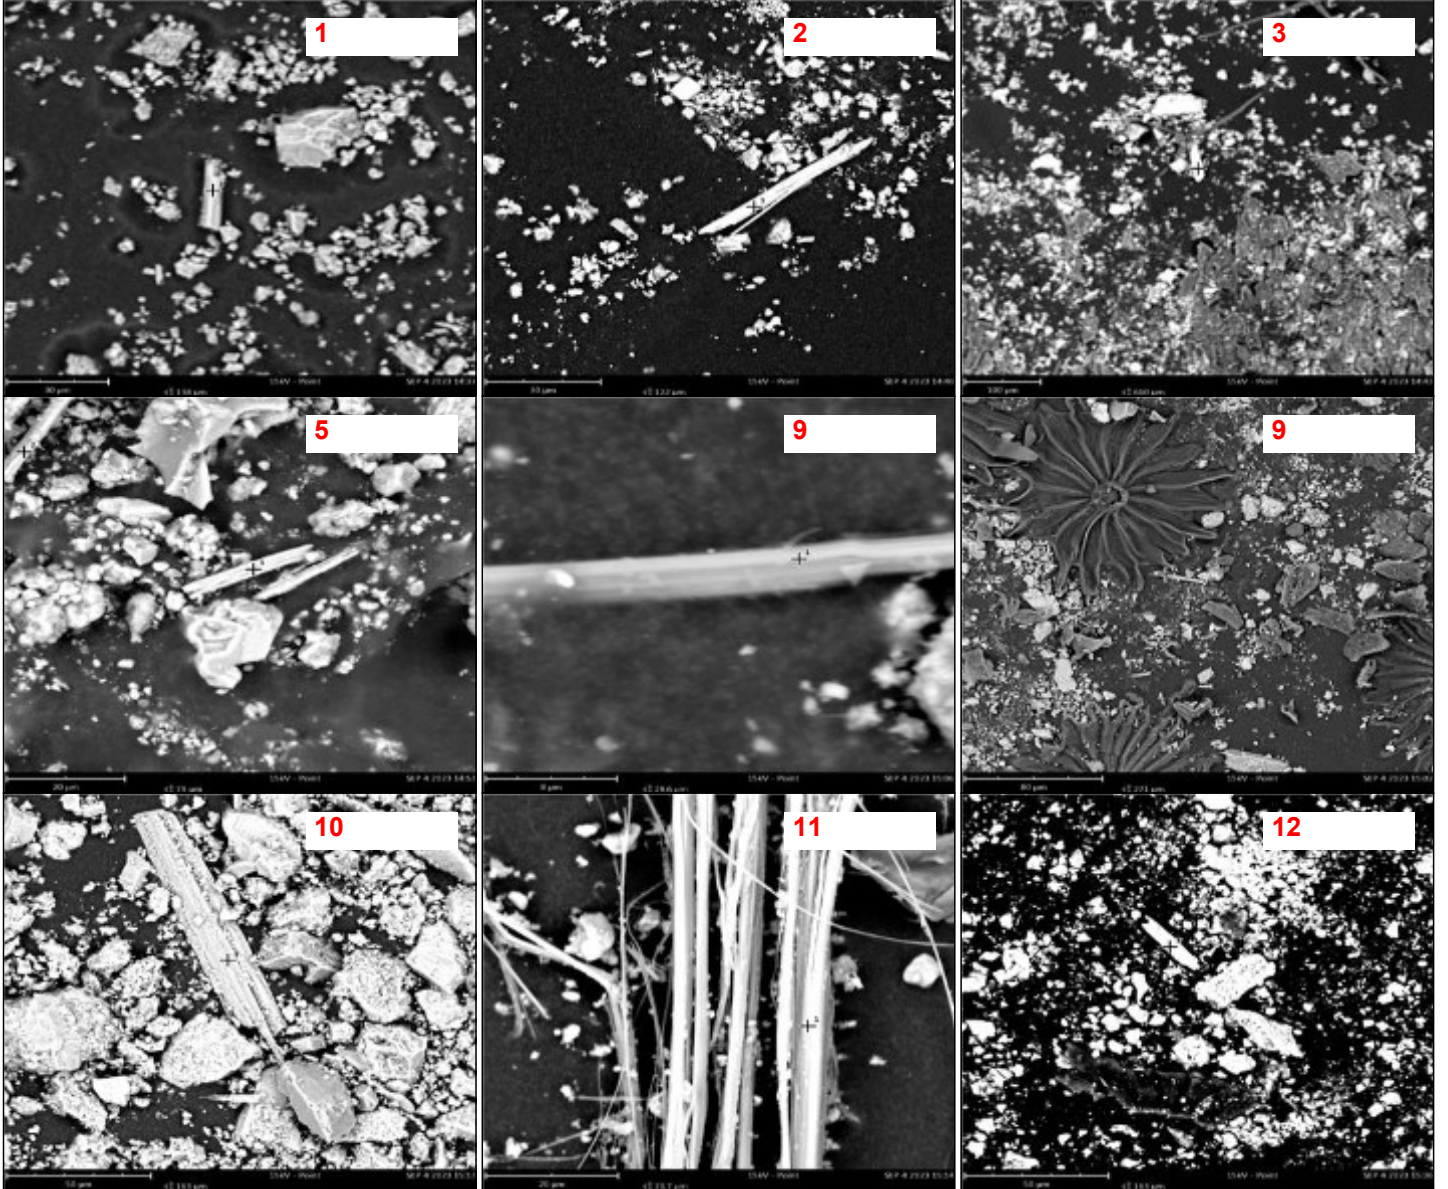
**EK-1 ASBEST TESPİT EDİLEN NUMUNELERİN SEM GÖRÜNTÜLERİ**

Laboratuvar sonuçlarına göre alınan **45 numunenin 16'sında asbest tespit edilmiştir. Asbest tespit edilen numuneler yaşam alanlarından, floradan (yaprak ve meyve yüzeyinden), toprak yüzeyinden, araç yüzeyinde biriken tozlardan ve izolasyon malzemelerinden alınan numunelerdir.**

Numune sonuçlarında serpantin grubuna ait Chrysotile (beyaz asbest) ile amfibol grubuna ait olan Actinolite ve Anthophyllite tespit edilmiştir.
