TMMOB
Çevre Mühendisleri Odası
İzmir Şubesi

UŞAK KARMA(DERİ) OSB
ATIKSU ARITMA TESİSİ ARITMA ÇAMURU
ÇEVRE KAZASI ÖN DEĞERLENDİRME RAPORU

Haziran, 2018

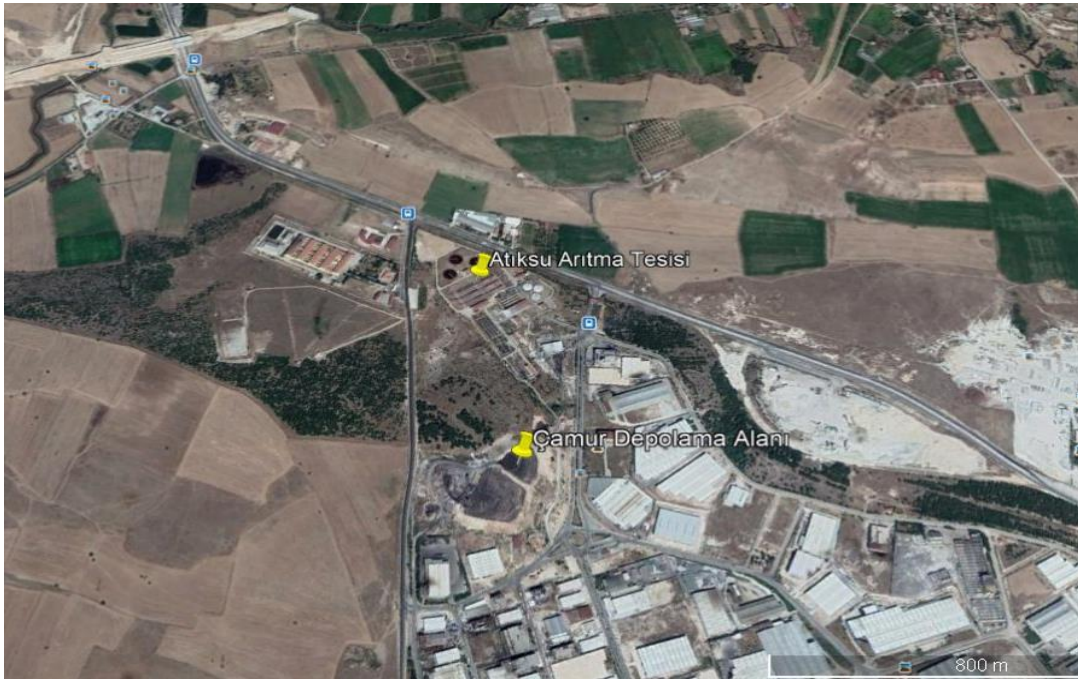
Şekil 1: Uydu Görüntüsü

Organize Sanayi Bölgesi bünyesinde faaliyet gösteren atıksu arıtma tesisinden çıkan arıtma çamurları OSB alanı içerisinde bulunan bir alanda kontrolsüz olarak depolanmaktadır. Atıksu Arıtma Tesisine ve Çamur Depolama alanlarını gösterir uydu görüntüsü Şekil1 de, Atıksu Arıtma Tesisine ilişkin bilgiler Şekil 2 'de verilmektedir.

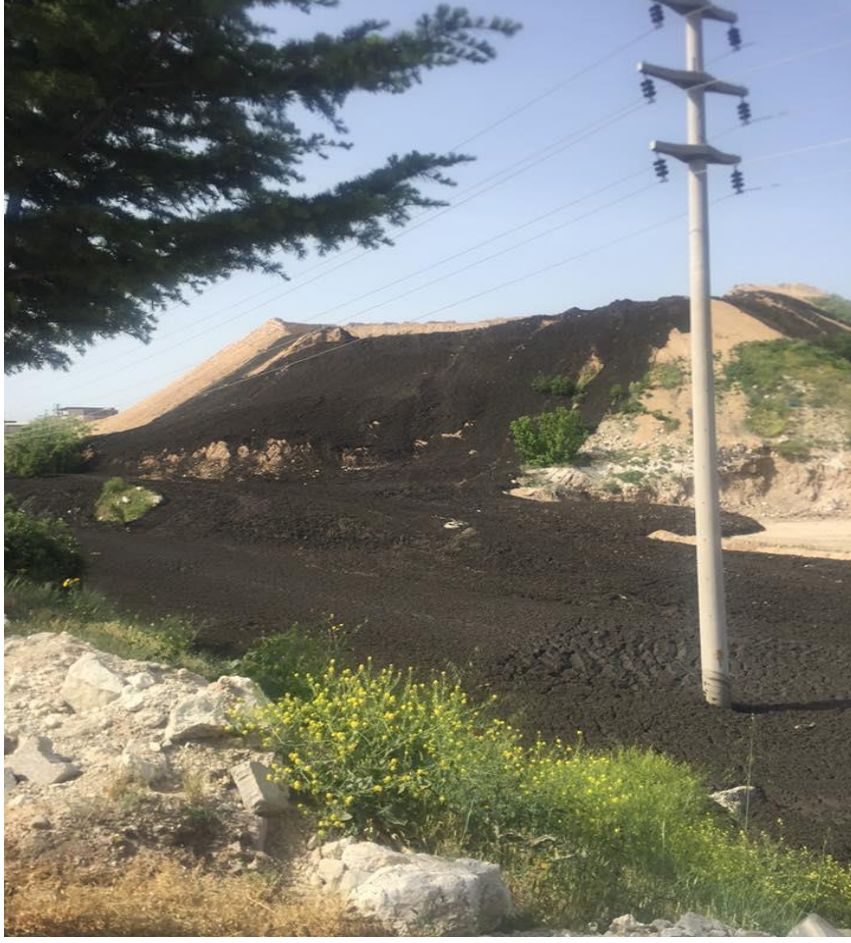
Resim 1: Kaza Yerine ait Görüntüler (Arıtma Çamuru Depolama Alanı)05.05.2018

Olay yerinde yapılan inceleme sonucunda arıtma çamurlarının depolandığı alanın teknik kriterlere ve ilgili yönetmelik hükümlerine uygun olarak yapılandırılmadığı ve depolama işleminin koşullarının aykırı olduğu tespit edilmiştir.

Yapılan görüşmelerde ve yetkililerin ilk açıklamalarında çamur depo alanında gaz sıkışması nedeni ile patlama gerçekleştiği ve olayın meydana geldiği ifade edilmekte olup, nihai bir değerlendirme ve açıklama yapılmamıştır.

Çamur depo alanının sızdırmazlık koşulları sağlanması, dış etkenlere karşı yeterli koruma tedbirlerinin alınmış olması, gaz oluşumuna yönelik tedbirlerin alınmış olması, bu süreçlerin sürekli izleme ile takip ediliyor olması gerekmektedir.

Çamur bertaraf yönteminin daha uygun seçilmesi gerekmektedir. Şayet çamur depolama sistemi kullanılacak ise depolama alanının yer seçimi gözden geçirilmelidir. Gerçekleşen olayda çamur depolama sahası arıtma tesisinden yüksek kotta olması nedeniyle akışa geçen çamur arıtma tesisini, trafoyu ve karayolunu basarak kullanılamaz hale getirmiştir. Arıtma Çamuru Depolama Alanı ve AAT alanı taban eğimi Şekil 3 te verilmektedir.

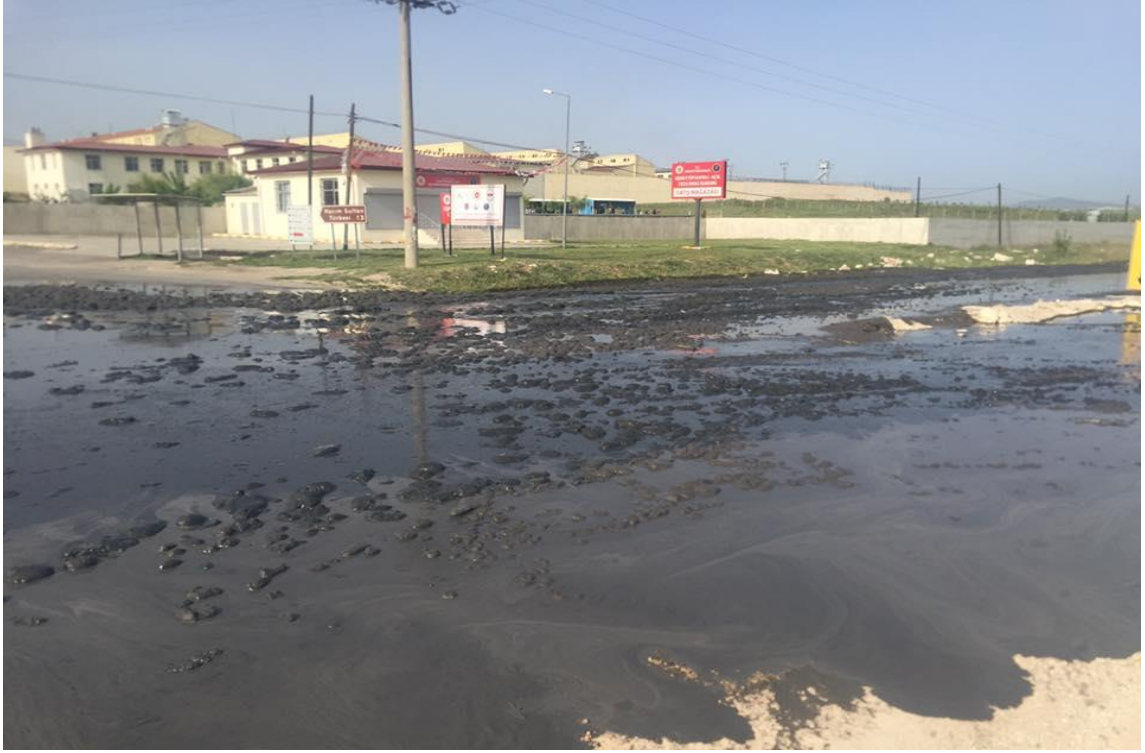
Resim 2: Kaza Yerine ait Görüntüler(Uşak - Denizli Karayolu)05.05.2018

Olay nedeni ile karayolu ve arazi çamurla kaplanmış, karayolunun trafiğe açılması amacı ile gerçekleştirilen basınçlı su ile yıkama çalışması sonucu kirlilikten etkilenen alan daha da büyümüş ve kirlilik su yolu ile de taşınmıştır

Karayolu kenarındaki dere geçişine ulaşan atıklar; bu yolla geniş alanlara, tarım arazilerine taşınmaktadır.

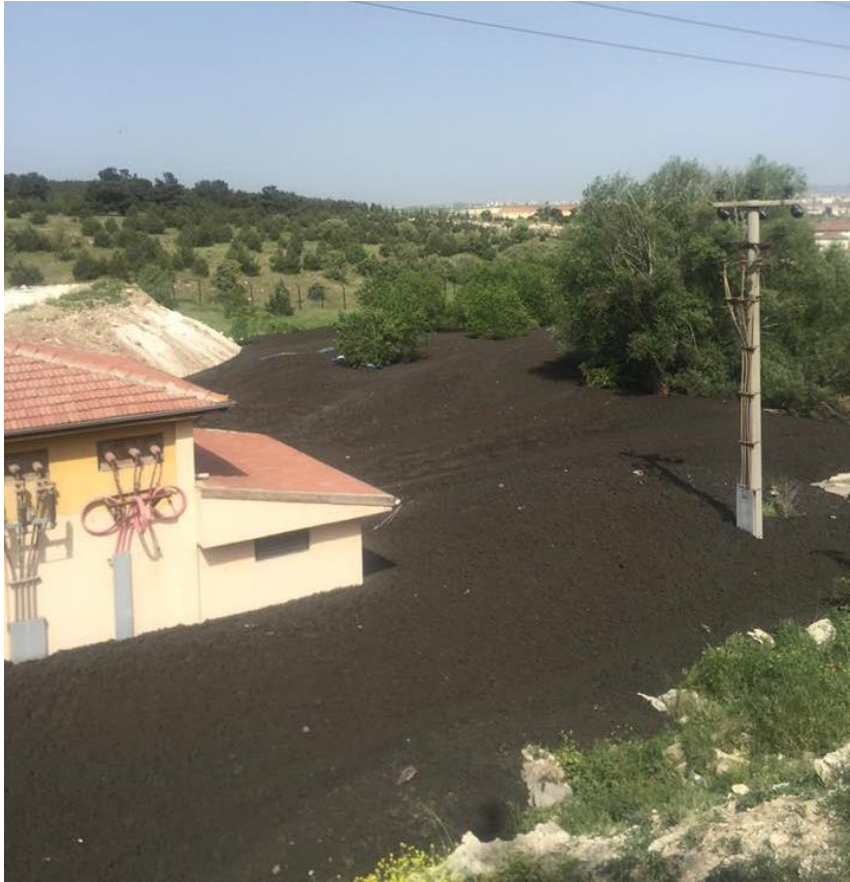
Resim 3: Kaza Yerine ait Görüntüler(OSB AAT Elektrik Trafosu)05.05.2018

Olay nedeni ile tonlarca çamur altında kalan ve arıtma tesisi ve OSB ye enerji besleyen trafo ve arıtma tesisi zarar görmüş, OSB ye enerji verilememekte, arıtma tesisi de devre dışı kalmış durumdadır.

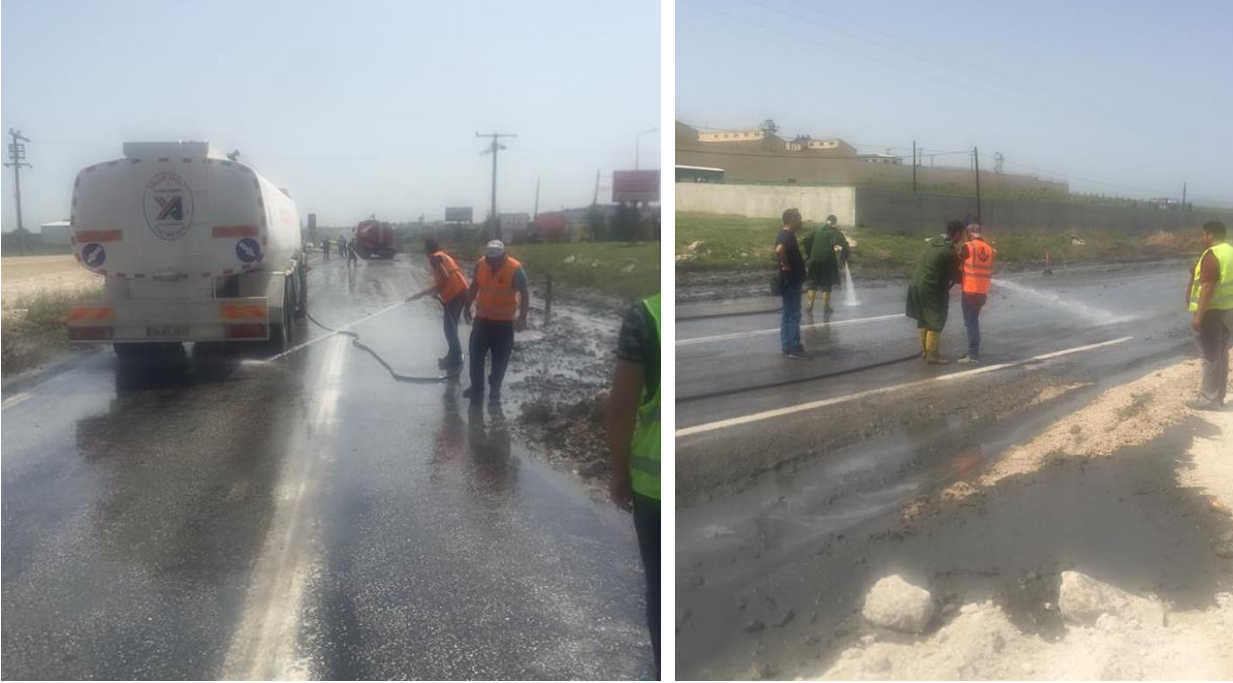
Resim 4: Kaza Yerine ait Görüntüler (Karayolu Temizlik Çalışmaları)05.05.2018

Olay acil müdahale çalışmaları sırasında yetkililer tarafından kriz masası kurulduğu ve ekiplerinin temizlik çalışmasına başladığı ifade edilmiştir. Ancak sosyal medya ve basın kuruluşlarında paylaşılan video ve fotoğraflarda temizlik çalışmasını yürüten personelin gerekli iş sağlığı ve güvenliği kurallarına uymadığı ve kişisel koruyucu donanıma sahip olmadan çalışma yaptıkları açıkça görülmektedir.

Mevzuatımızda Toprak Kirliliğinin Kontrolü Yönetmeliği, Atık Yönetim Yönetmeliği, Atıkların Düzenli Depolanmasına İlişkin Yönetmelik, İSG Mevzuatı ve diğer mevzuat hükümlerine göre söz konusu işlemlerin acil müdahale planı kapsamında, yetkin personel ve uygun ekipman ile zaman kaybetmeden yürütülmesi, çalışmaların ilk müdahale aşaması ile birlikte kirlilik tespiti, numunelerin alınması ve değerlendirmesi süreçleri ile izleme planı ve süreçlerinin ivedilikle gerçekleştirilmesi gerekmektedir. Bu çalışmaların ne kadarının gerçekleştirildiği bilinmemektedir.

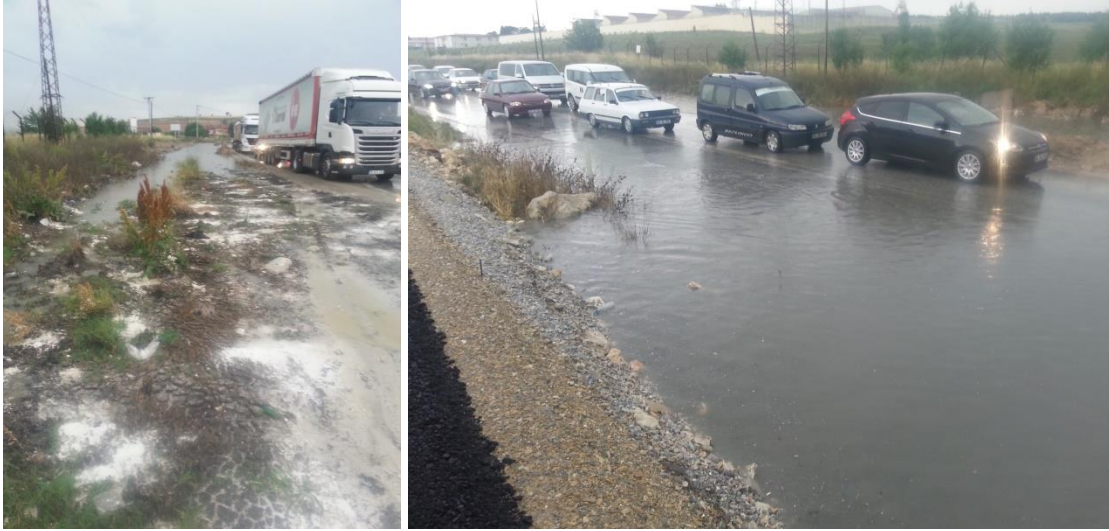
Resim 5: Kaza Yerine ait Görüntüler 28.05.2018

Şubemiz tarafından 28.05.2018 Tarihinde Uşak Karma(Deri) OSB alanı çevresinde yeniden inceleme çalışması yapılmıştır. Bölgeye 28.05.2018 tarihinde gerçekleştirilen ikinci ziyaret sonucunda karayolu kenarına ve diğer alanlara yayılan çamurların üzerine kireç atılarak çamurun stabilize edilmeye çalışıldığı görülmüştür. İnceleme sırasında hava durumunun yağışlı olması ve gerçekleşen kısa süreli şiddetli yağış nedeni ile OSB Atıksuyunun deşarj kanalından Uşak- Denizli Karayoluna taşıdığı, yolun trafiğe kapandığı, yol yapım çalışması devam eden yeni şerit kullanılmak sureti ile Karayolları yetkilileri tarafından trafik güvenliğinin sağlanmaya çalışıldığı yerinde görülmüştür.

05.05.2018 tarihinde gerçekleşen Arıtma Çamuru kazası sonrasında; yağın yağışla birlikte atık suyun karayolu, çevre arazilere kontrolsüz olarak yayıldığı görülmüştür. Alanda devam eden yağışlarla birlikte sorun devam ettiği görülmektedir.
