HOPA SEL FELAKETİ
24.08.2015

TEKNİK İNCELEME RAPORU
(Kasım 2015)

TMMOB
Çevre Mühendisleri Odası
İstanbul Şubesi

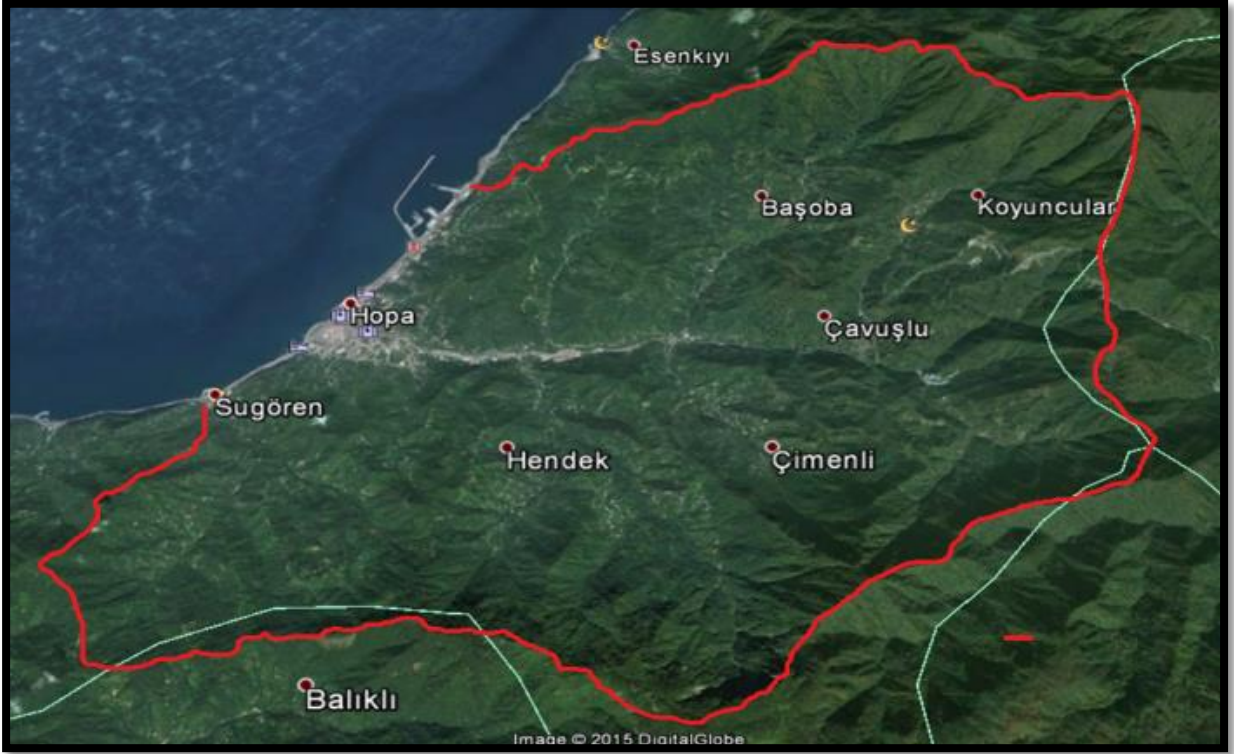
Şekil-1 :Yağış Toplama Havzası

Hopa Çayı Sundura Mahallesi'nden genişleyerek denizle buluşmaktadır. Denize yakın kısımlarda genişlik 50-60 metre iken, kıydan 450 metre vadiye yaklaştıkça bu genişlik 20 metrelere kadar düşmektedir.

İç kısımlara ilerledikçe yükseklik artmaktadır. Bu yamaçlarda binalar, yollar, çay tarlaları ve az da olsa fındık ve meyve bahçeleri bulunmaktadır. Vadi kısmı genel olarak kil, silt, ince kum gibi gevşek malzemeden oluşmaktadır.

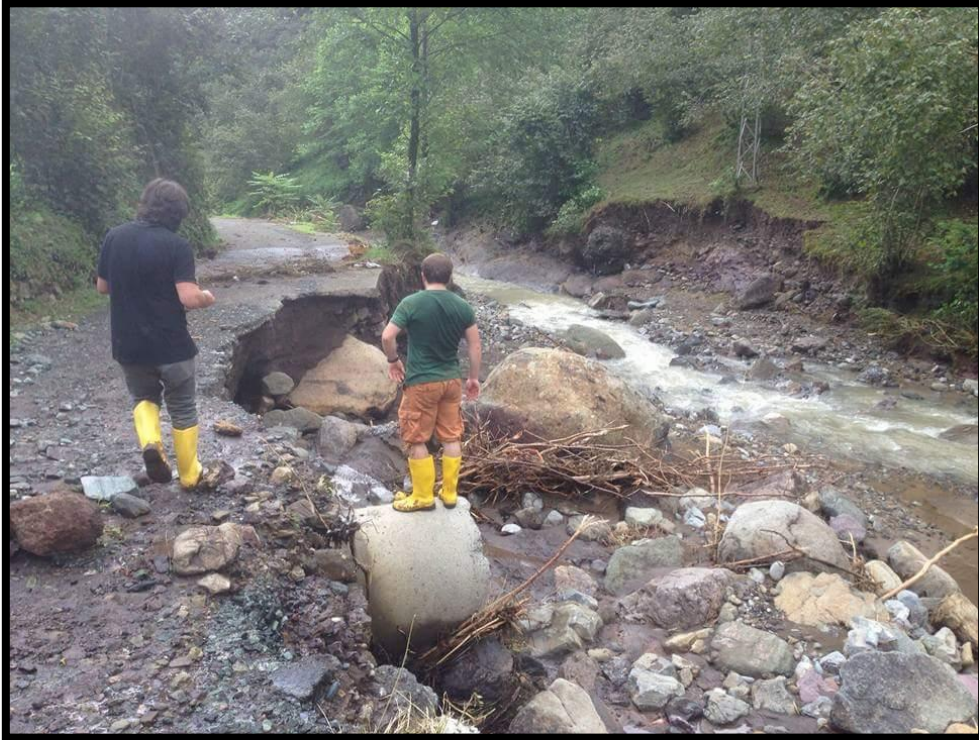
Yüksek kısımlardan gelen yağış suları, vadi tabanı düzlüğünün güneyindeki Çamlı, Yeşilköy, Sugören bölgelerinde eğime uygun doğal yataklar oluşturmuş, sel karakterli yüzey akışı yaklaşık 15-20 dakikalık süre içerisinde TIR parkı ve şehir merkezindeki düzlüklerin sular altında kalmasına neden olmuştur.

Doldurularak yükseltelen yol kotundan daha alt kısımda bulunan doğal kot ve alçak araziler; binalar ve işyerleri çamur seli ve taşkınının neden olduğu hasarlardan zarar görmüşlerdir. Hopa-Yoldere ve Hopa-Arhavi yolları için de durum aynıdır. Ayrıca bu kısımlarda bulunan menfez kesitlerinin yetersizliği, bakım ve temizliğinin yapılmamış olması da menfezleri işlemez hale getirmiş ve selin yıkım etkisini artırmıştır.

- Yağış ve dere akış geçişini sağlayacak olan menfezlerde iyileştirmeye gidilmeli, menfezler en yüksek olası yağış debisi göz önünde bulundurularak boyutlandırılmalıdır.

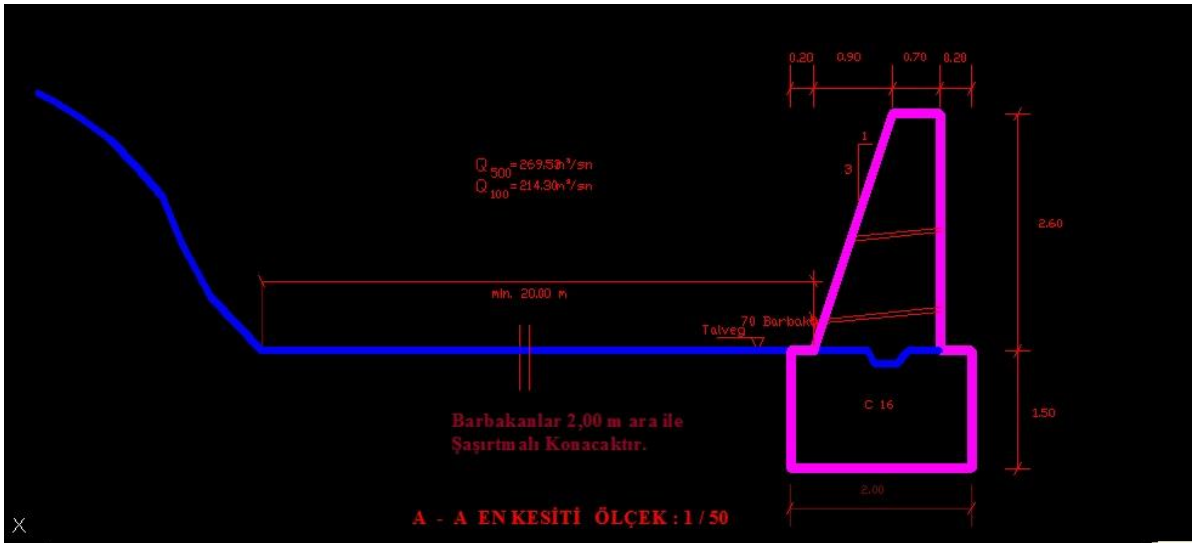
Projede Q 100=214.30 m³/saniye ve Q 500=269,53 m³/saniye olarak belirtilmektedir. Projede debiye göre hesaplanan kısım denize yaklaşık 1600 metre uzaklıkta, 32-33 metre kotlarında yamaç altında bulunmaktadır. Dere eğimi bu kısımda %2,5 mertebesinde dir.

Kesit yaklaşık tam dolu iken 52-60 m² civarındadır. Q 100 ve Q 500 debilerinin bu kesitten geçeceği ön görülürse Su hızları Q 100 için 4,12 metre/saniye, Q 500 için 5,18 metre/saniye olacaktır. Bu hızların açık kanallarda %2,5 eğimle sağlanması mümkün değildir.

Bu proje tasarımı ile Taşkın Korunması sağlamak, bilimsel gerçeklikten uzaktır. Hangi hesap yöntemine dayalı olduğu bilinmeyen söz konusu projeyi taşkın ihtimaline çözüm olarak sunmak mühendislik bilimine uygun düşmemektedir.

- Taşkından Koruma projeleri adı altında yapılan çalışmalar, mühendislik hesaplarına uygun değildir. Mühendislik biliminden uzak bu yaklaşım; sel sonrası yapılan çalışmalarda da bir çözüm üretmeyecektir. Dere yataklarının yan kısımlarında taşların istiflenmesi ve duvar inşaatları hiçbir teknik açıklaması olmayan çalışmalardır. Karadeniz'e uygulanacak olan mühendislik projeleri "fitrat" çerçevesinde değil, bilim çerçevesinde ele alınmalıdır.

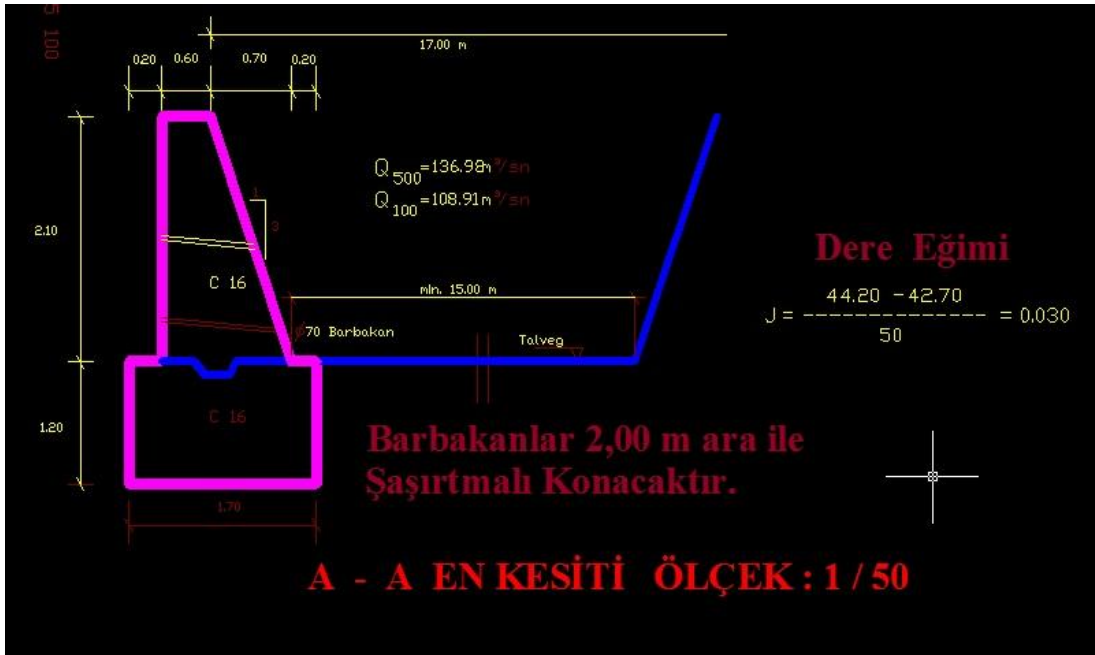
Bu proje ile 800 metre uzunluğunda Taşkın Koruma duvarı yapılarak çözüm aranmıştır.

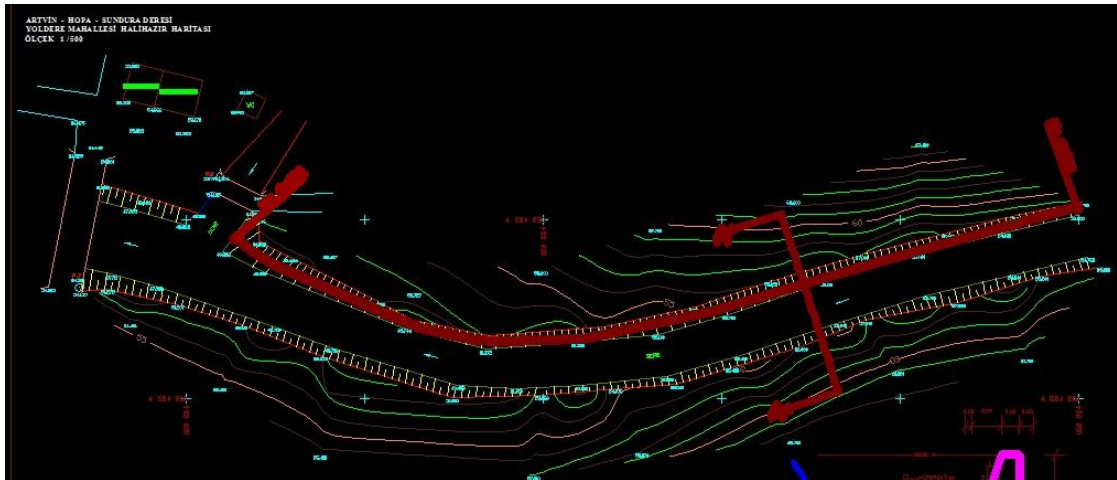
Aynı proje yaklaşımı Sundura deresi Yukarı Kuledibi Mahallesiindeki geçerlidir.

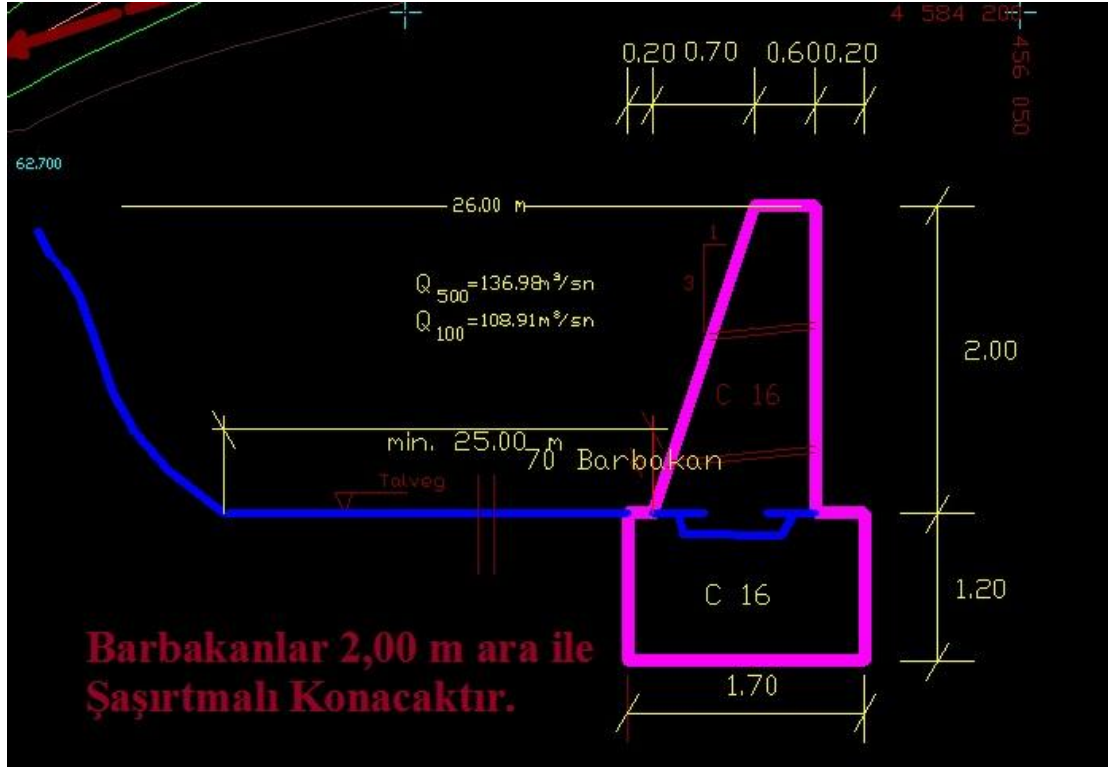
Sundura deresi Yoldere Mahallesiindeki proje yaklaşımı da benzerdir.
