TMMOB Çevre Mühendisleri Odası
İstanbul Şubesi

3. Havalimanı Projesi Sahasına 01.06.2014 tarihinde TMMOB Çevre Mühendisleri Odası İstanbul Şube Tarafından Düzenlenen Teknik Gezi Raporu

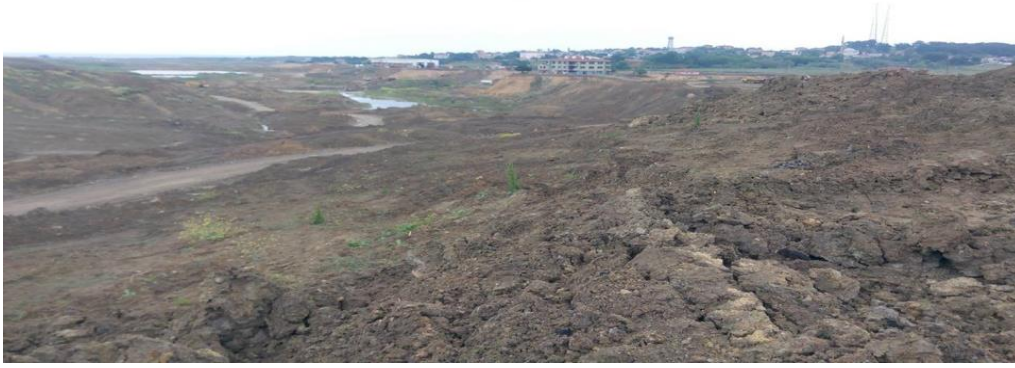
Resim 1. Madendeki kapatma çalışmaları

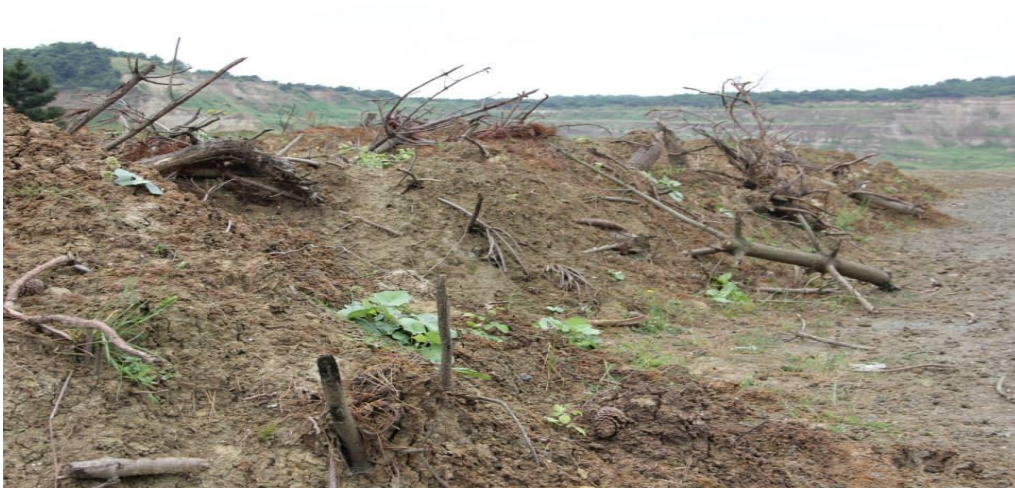
Resim.2. Madendeki kapatma çalışmalarının ağaçlık alanları tahribi

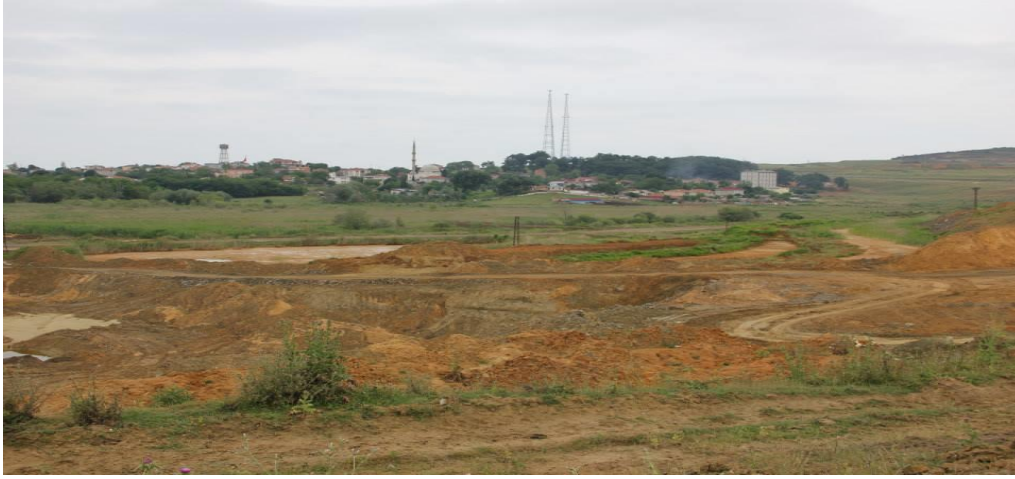
Resim 3. Madendeki kapatma çalışmalarının doğal sulak alanları tahribi

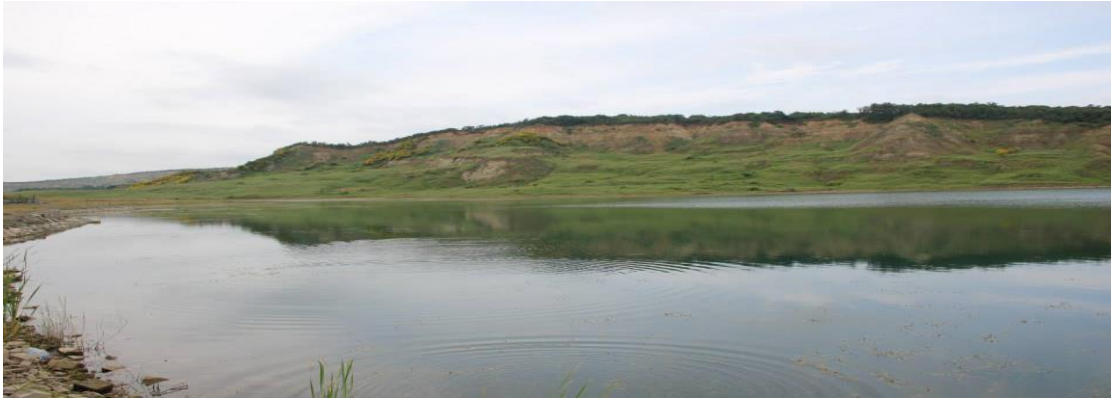
Resim 4. Maden Kraterlerinin Su ile Dolmasıyla Oluşan Göletler

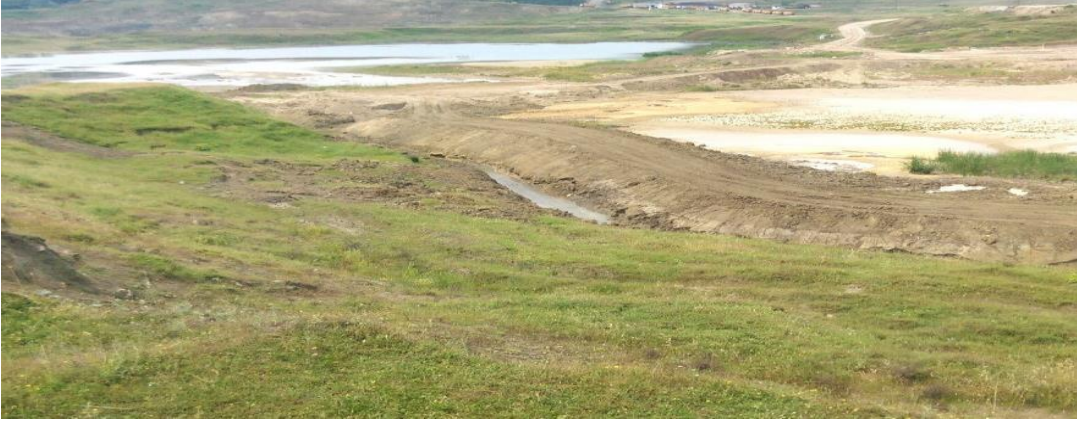
Alandaki göletlerin, su kanalları ile birbirine aktarıldığı ve bun kanalların nihayetinde Karadenize açılan kanallara bağlanacağına ilişkin çalışmalar gözlemlenmiştir. Tatlı su muhtevası olan ve yer üstü su kaynağı olarak adlandırılabilen bu kaynakların hiçbir su analizi yapılmadan bu şekilde aktarılması su krizi açısından olumsuz bir etkidir. Ayrıca iki ayrı su kalitesi ekosisteminin bu şekilde karıştırılması halinde, aktarılan ekosistemdeki türlerin yok olacağı ve aktarıldığı ekosistemde zarar göreceği aşikardır.

Resim 7. Göletleri birbirine bağlayan kanallar

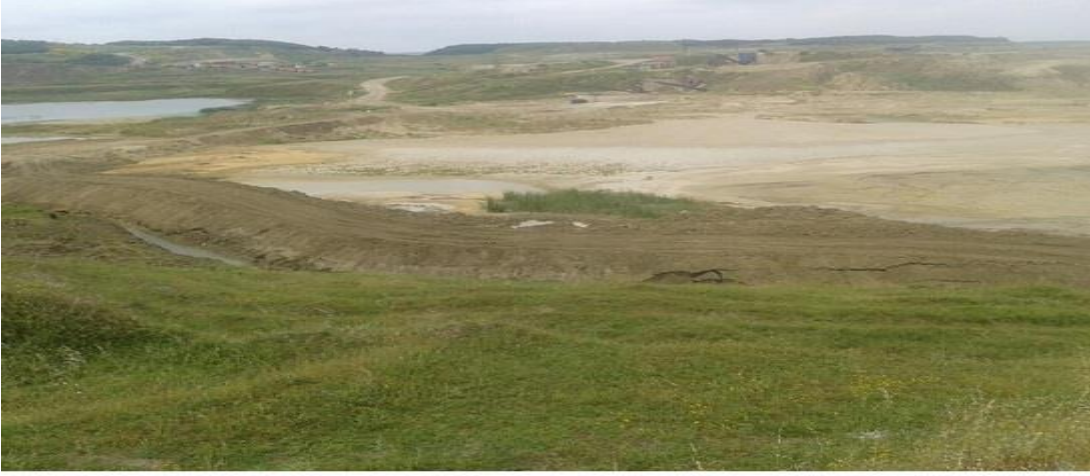
Resim 8. Göletleri birbirine bağlayan kanallar

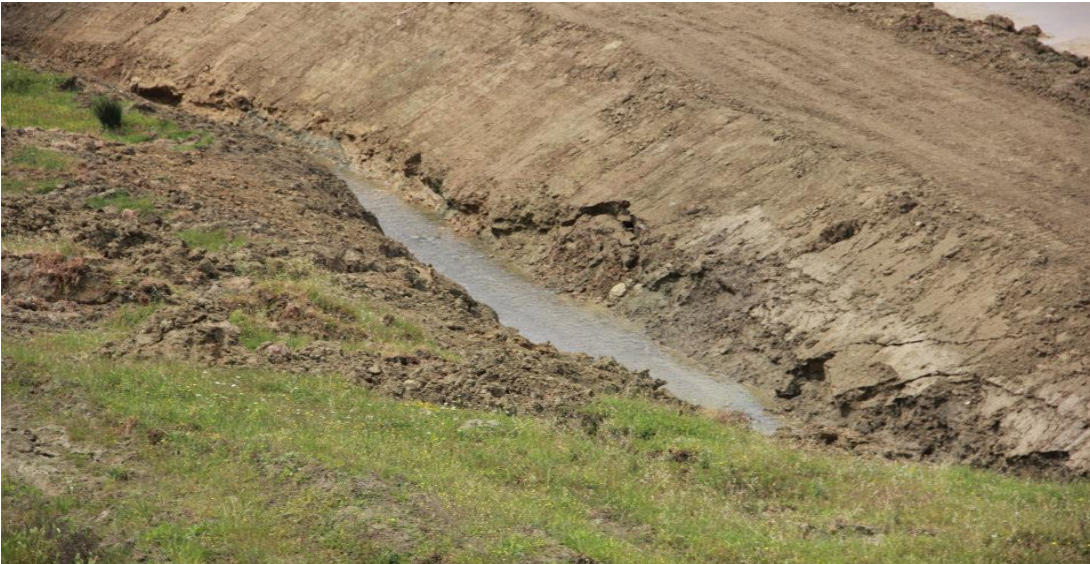
Resim.9 Göletleri birbirine bağlayan kanallar

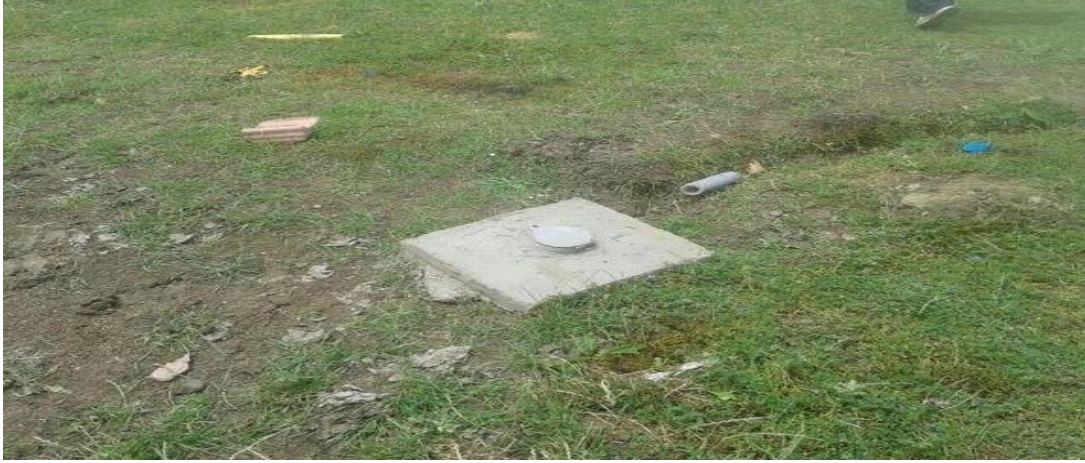
Alanda çok sayıda gözlemlendiğimiz sondaj çalışmaları, alan yüzeyi su muhtevası, kraterlerin gözle görünür su doygunluk oranı ve görüşmeler sonucu edinilen bilgilerde yaklaşık 70m ye kadar yapılan sondaj çalışmalarında 20mden sonra tatlı su bulunması ve sondaj devam ettikçe su muhtevasının sürdüğü bilgisine ulaştık. Alandaki bu durum yer altı su kaynaklarının zarar göreceğini göstermektedir. Terkos Havzasına çok yakın bir alanda olan bu su kaynakları havzayı besleyen muhtemel su kaynaklarıdır. Dolayısı ile Havzaların su muhtevasının ve miktarının etkilenmesi de söz konusudur.

Resim 10 Sondaj Çalışmaları, alanda bir çok sondaj çukuru bulunmaktadır.

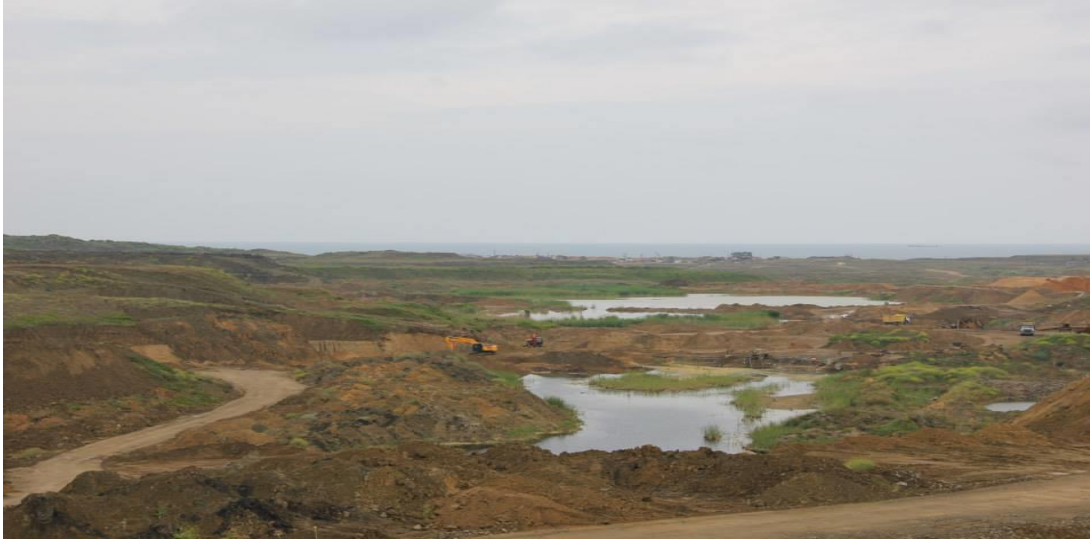
Resim 11 Sondaj Çalışmaları

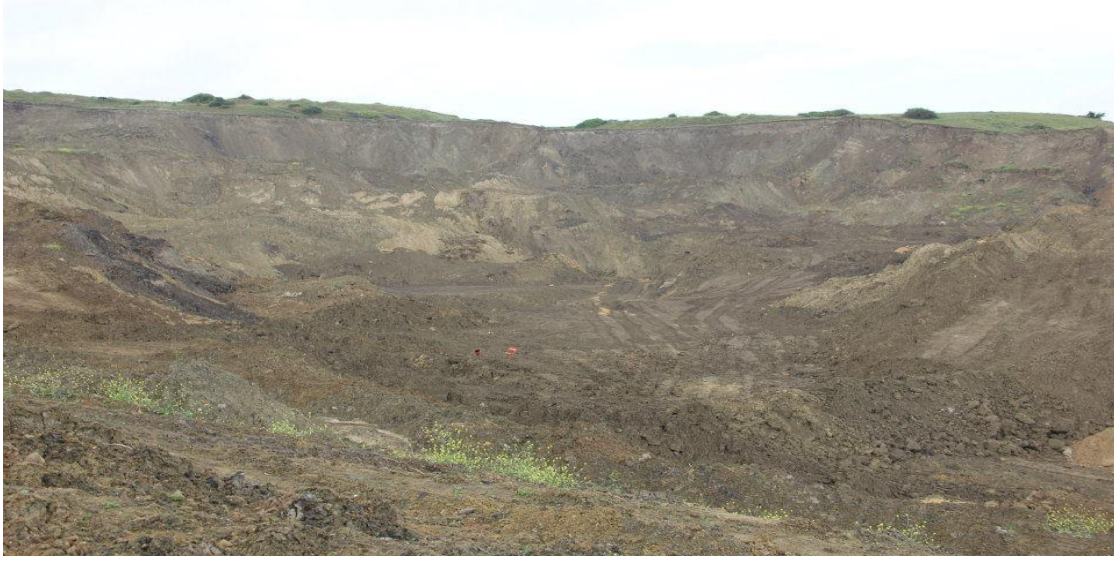
Saha içinde bulunan bir çok açık maden krateri bize alanın toprak muhtevası ve zeminin durumu hakkında fikir vermektedir. Zemin çoğunlukla su doygunluk oranı oldukça yüksek kumluk zeminden oluşmaktadır ve derinlik arttıkça suya doygun kumluk zemin devam etmektedir. Sondaj çalışmaları sonucu edinilen bilgiler de bunu doğrulamaktadır. Madencilik faaliyetleri sonucu ortaya çıkan toprak tabakası muhtevası, zeminin sıvılaşmaya müsait kumluk tabakadan oluştuğunu göstermektedir.

Resim 12. Maden Kraterlerinin suya doymun kumluk zemini

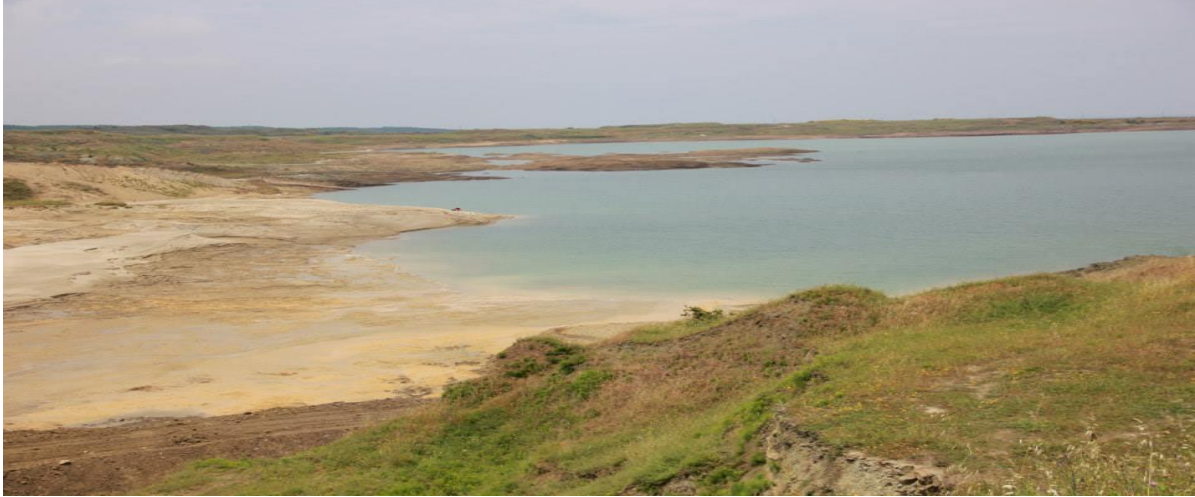
Resim 13. Suyun çekildiği alanlarda ortaya çıkan sıvılaşmaya müsait kumul hareketi
