TEKNİK RAPOR

**SELİMPAŞA-SİLİVRİ
ATIKSU KİRLİTİCİ
DURUM TESPİTİ VE
DEĞERLENDİRMESİ
RAPORU**

**TMMOB
ÇEVRE MÜHENDİSLERİ ODASI
İSTANBUL ŞUBESİ
17 EYLÜL 2014**

ATIKSU KİRLİTİCİ DURUM TESPİTİ VE DEĞERLENDİRMESİ

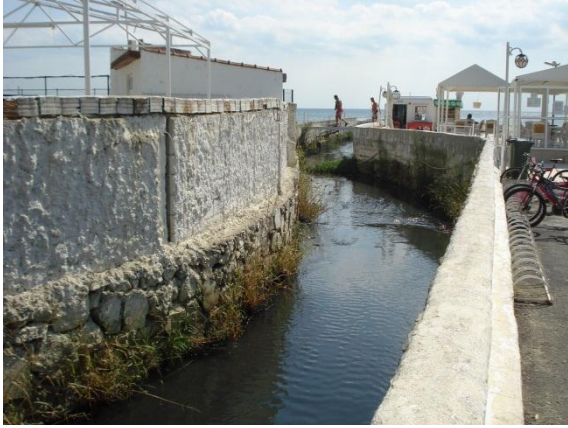
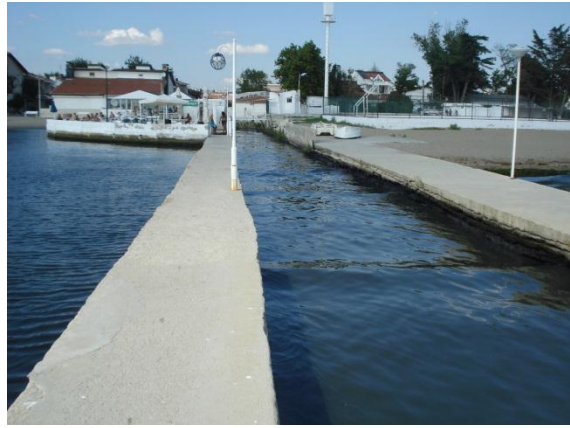
İnceleme; Kocadere olarak bilinen şu anki durumda atık su kanalı görevini yapan dere güzergâhında ve derenin özellikle denizle birleştiği noktada yapılmıştır.

Kocadere; denize kıyı olan Silivri-Selimpaşa Yalıkent ve Kıyıkent sitelerinin arasında, açık kanal şeklinde denizle birleşmektedir. Derede su hızı ve kesit alanı hesabı ile yapılan basit ölçümle, 1000-1250 m³/saat mertebesinde atık su denize arıtılmadan verilmektedir. Deniz birleşim kısmında ani genişleme sonucu derede su hızı yavaşlamakta; deniz birleşim yerinde kirlilik çökmeleri meydana gelmektedir. Sudaki kirleticiler dalgalar vasıtasıyla sahil kısmında 1 km boyunca yayılmaktadır.

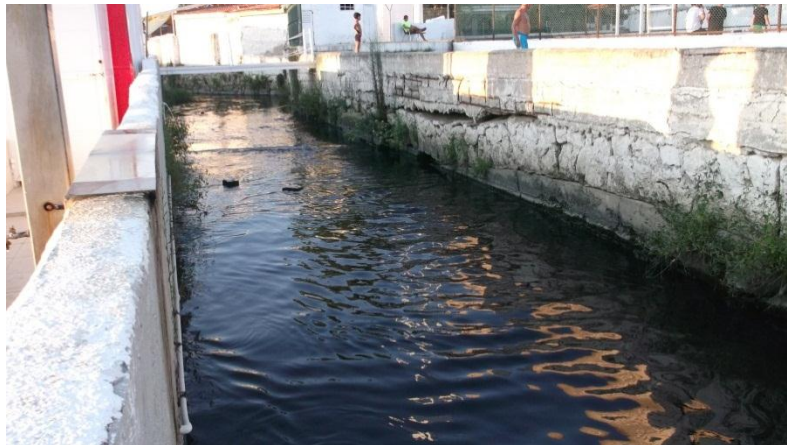
Atık su rengi bütün dere boyunca siyaha yakın gri olup kötü koku yaymaktadır. Selimpaşa üst kısmından - fabrikalar bölgesinden- gelen endüstriyel atık suların ve çevre yerleşimlerinden gelen evsel atık suların deşarj edildiği derenin; evsel atık su karakterinden daha yüksek kirletici içerdiği anlaşılmaktadır. Özellikle Asılı Katı Madde çökmeleri denize yakın bölgede adacıklar oluşturmuştur. Bu kirleticilerin oluşturduğu adacıklarda havasız mikrobiyolojik reaksiyonlar meydana gelmekte, bunun sonucunda kesif ve rahatsız edici koku oluşturmaktadır.

Dere üstünün açık olmasının dere taşkınlarına karşı tedbir amaçlı olacağı öngörüle bile; dere kanalının üstünün açık olması; hastalık yapıcı mikroorganizmaların taşınmasına neden olmakta, insan sağlığı açısından büyük risk taşımaktadır.

-Kocadere, ıslahı yapılarak, bir atık deresi olmaktan çıkartılmalıdır.

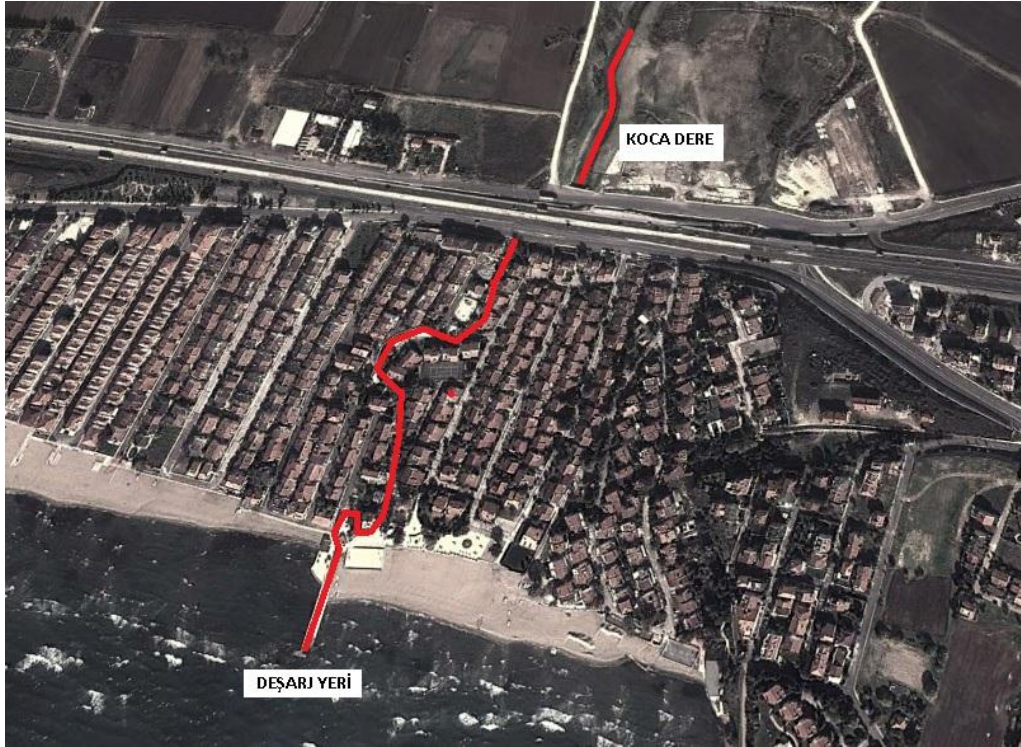
Bölgenin sahil kısmında kanalizasyon sistemi olmadığından atık sular fosseptik yapılarında toplanmakta, vidanjörler ile uzaklaştırılmaktadır. Ancak sahte plakalı vidanjörler atık suları arıtma tesisine iletmek yerine en yakın kanal veya dereye boşaltarak atık suyun denize iletilmesine ve deniz kirliliğine neden olmaktadır.

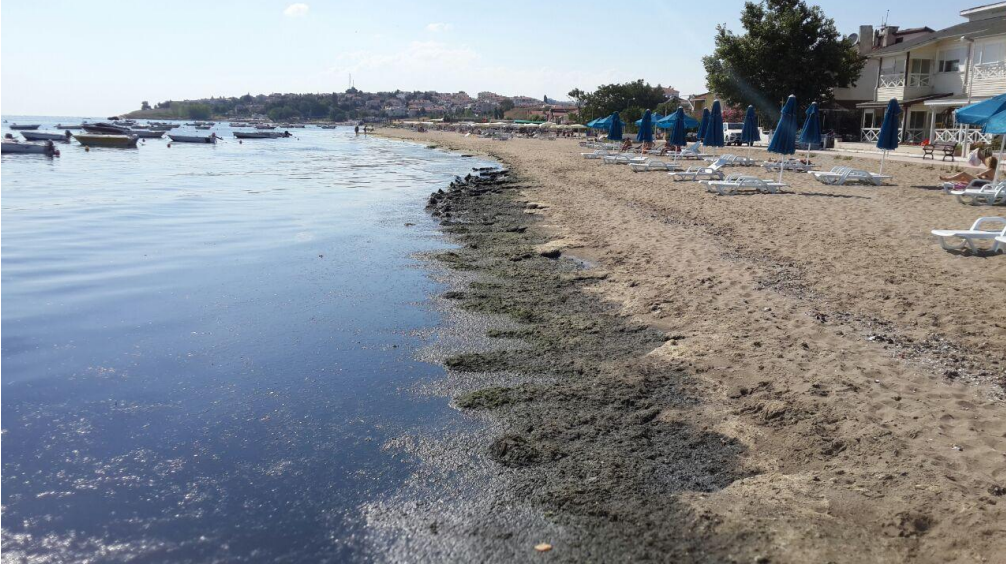
-Kocadere; evsel ve endüstriyel atık suları taşıyan açık bir kanal şeklinde olup insan sağlığını tehdit etmektedir. Bölgede denizi kullanan yaşlı insanlar ve çocuk nüfusunun fazla olması da düşünüldüğünde durumun ciddiyeti artmaktadır.

-Geçici de olsa bütün suların, toplanarak denize deşarjından vazgeçilmeli, en yakın arıtma tesisine taşınması sağlanmalıdır.

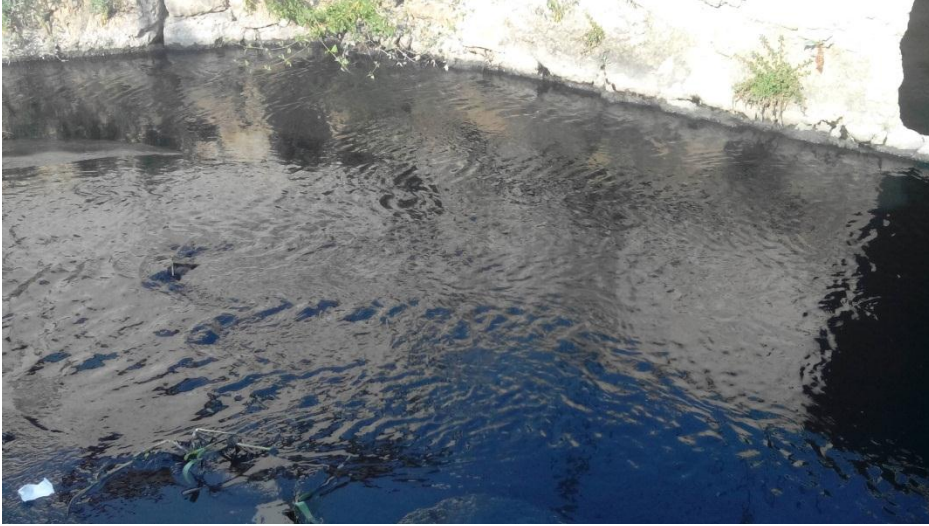
-Dere tarafından taşınan atık sular da mikrobiyolojik faaliyetler nedeni ile oksijensiz ortam oluşmuş, bu durumun ortaya çıkardığı Hidrojen Sülfür ve Metan gazı kokusu sahil yerleşiminde uzun mesafeler boyunca rahatsız edici bir şekilde yayılmaktadır. Oluşan mikroorganizmaların ise hava ile taşınması insan sağlığını tehdit edecek niteliktedir.

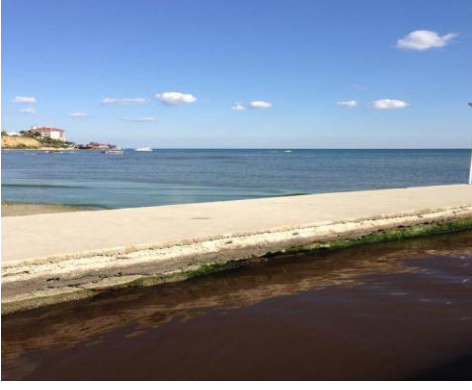
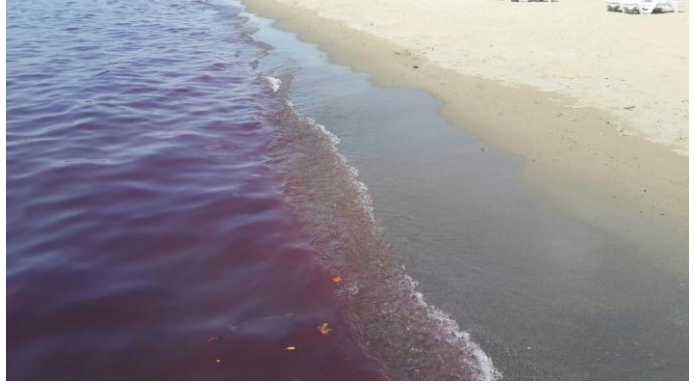
-Atık suların denizle birleştiği nokta yüzme amaçlı kullanılan bir yer olup insanlar bu atık su ile doğrudan temas etmekte, bu durum insan sağlığı açısından ciddi tehlike oluşturmaktadır.
