DEPREM SONRASI  
İNŞAAT VE YIKINTI  
ATIKLARINDA  
ASBESTİN  
İNCELENMESİ:  
HATAY ÖRNEĞİ

Çalışma, 02.09.2023 ve 03.09.2023 tarihlerinde gerçekleştirilmiş olup Hatay İlini kapsamaktadır. Çalışmaya 02.09.2023 Cumartesi günü Gaziantep ili Şehitkamil ilçesi, Kıbrıs Caddesi üzerinden bulunan bir benzin istasyonunda çalışma süresince kullanılacak araç yıkayıp araç üzerinden toz numunesi örneği (E-121) alınarak başlanmıştır. Hedef 02-03.09.2023 tarihlerinde gerçekleştirilecek saha ziyaretleri ve numune alma çalışmalarında kullanılacak aracın üzerinde rüzgar vb. etkenlerle birikecek tozlarda asbest lifi bulunup bulunmadığını teyit etmektir.

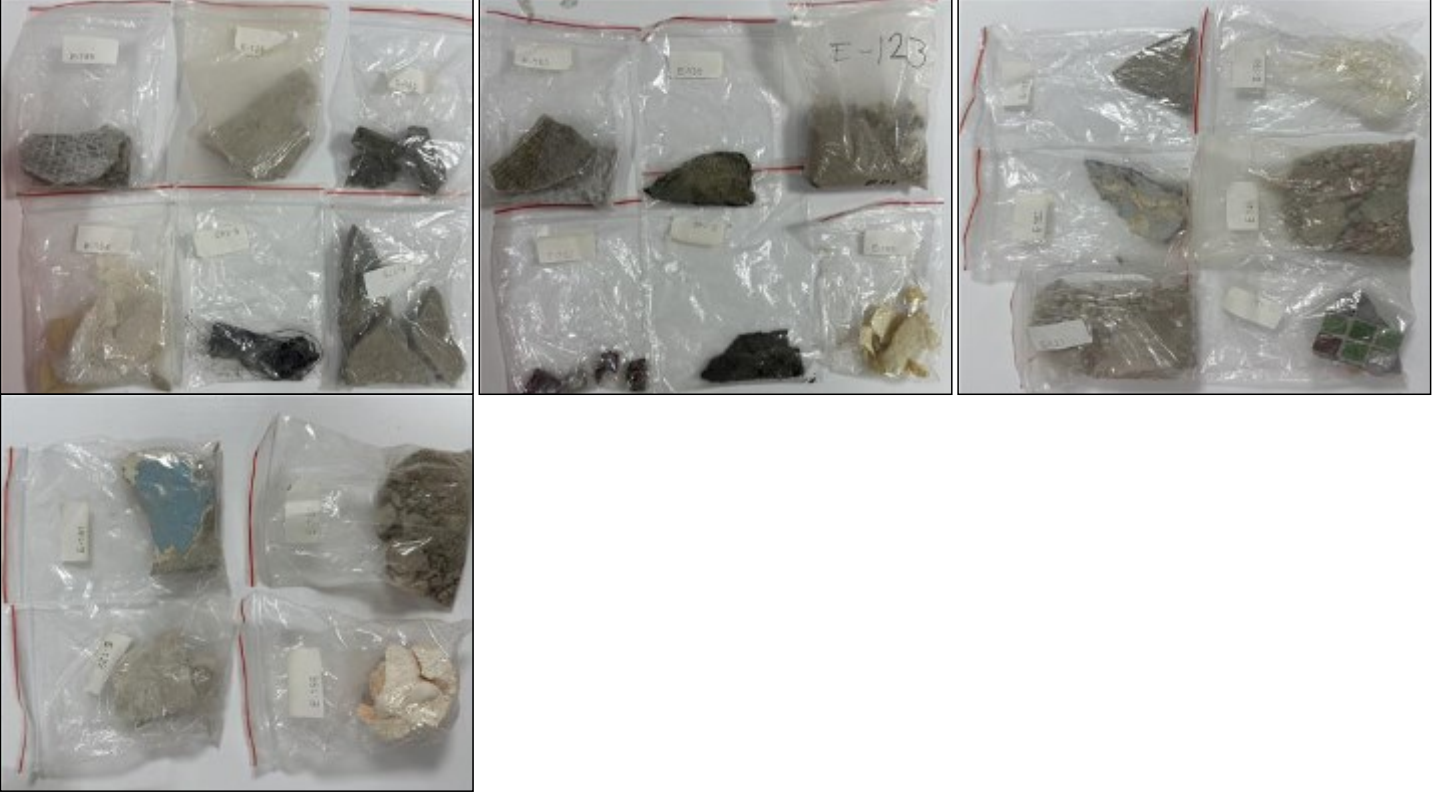
Aşağıdaki görseller laboratuvarın numune alımını yaptığı yer (numune görselli içerecek şekilde) ya da müşteri tarafından gönderilmiş numunelerde kabul edilen numune görsellerini göstermektedir.

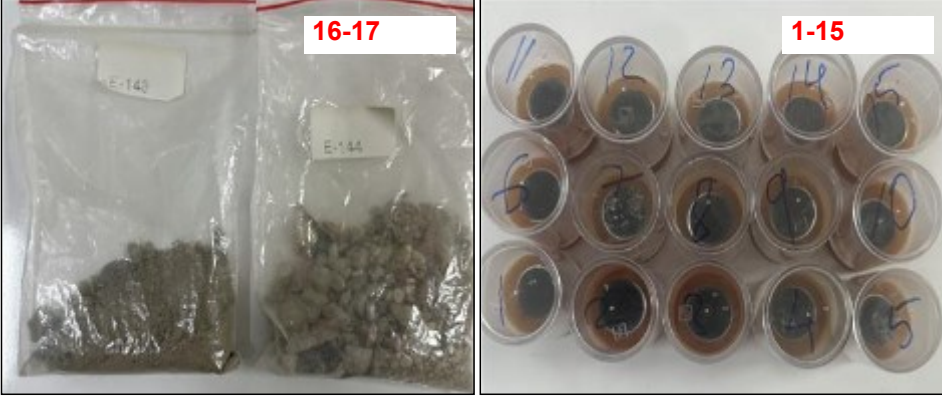
Aşağıdaki görseller laboratuvarın numune alımını yaptığı yer (numune görselli içerecek şekilde) ya da müşteri tarafından gönderilmiş numunelerde kabul edilen numune görsellerini göstermektedir.
