HOPA SEL FELAKETİ
24.08.2015

TEKNİK İNCELEME RAPORU
(Kasım 2015)

TMMOB
Çevre Mühendisleri Odası
İstanbul Şubesi

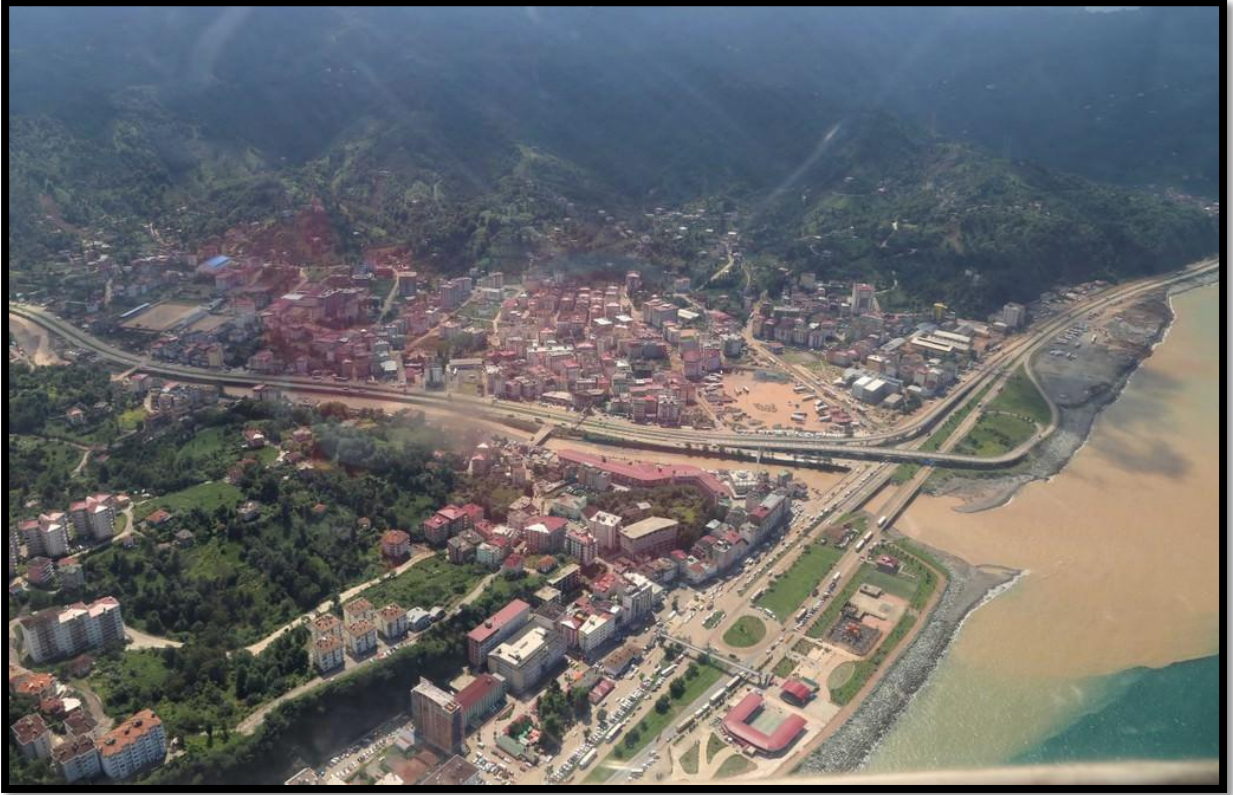
Karadeniz sahil yolu bu yolların başında gelmektedir. Derelerin ve yağışların denizle doğrudan buluşmasını engelleyen bu yol, Karadeniz'deki aşırı yağış dönemlerinde sular altında kalarak ekosisteme uyumlu olmadığını göstermektedir.

Karadeniz'de asfaltlama nedeniyle suyun toprakla ve deniz kenarlarında denizle buluşması engellenmekte Karadeniz adeta bir yapay 'afet bölgesi' haline getirilmektedir.

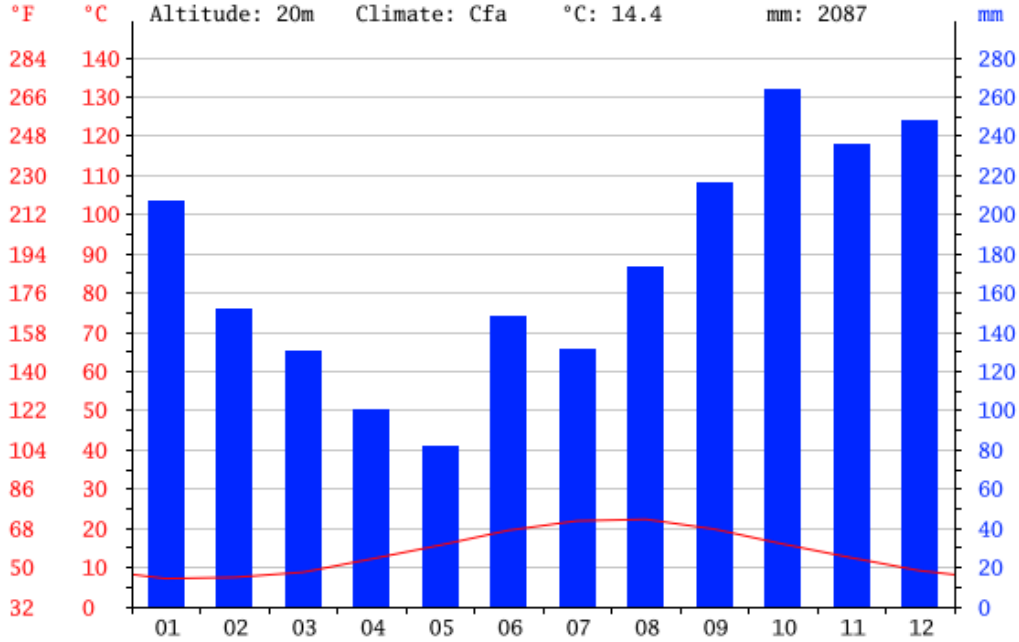
24 Ağustos 2015 günü yağış Hopa'da sabah saatlerinde başlamış, saat 11:00 civarında en şiddetli seviyesine ulaşmıştır. Hopa ilçe merkezinde görülen sel saat 13:00-14:00 arasında yaklaşık 1 saat süre ile etkili olmuştur. Yağış toplama havzası suları, en alt kısımda bulunan Hopa ilçe merkezinde, düz kısımlarda etkili olmuştur.

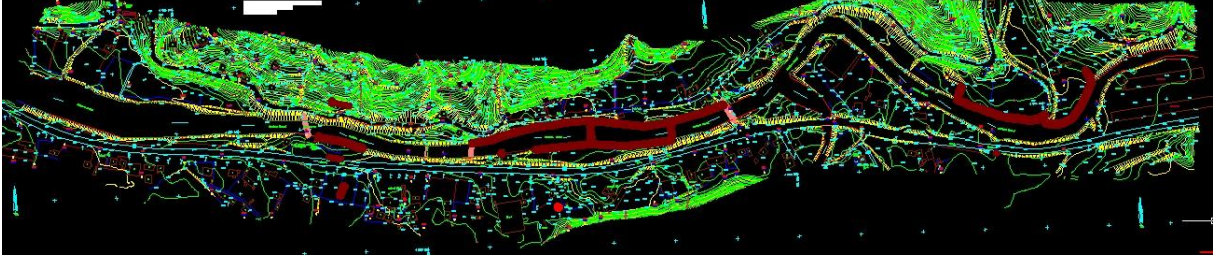
2011/120454 ihale kayıt numarası ile DSİ 26. Bölge Müdürlüğü Tesisler Yapım ve Bakım Şube Müdürlüğü tarafından 06.09.2011 tarihinde ihalesi yapılan “Artvin Hopa İlçe Merkezi Sundura Deresi ve Yan Dereleri Taşkınlarından Korunması İnşaata” Hopa’da meydana gelmesi olası bir sel felakatini önlemek amacı ile yapılmıştı.

Proje incelendiğinde proje hesap debisi olarak Q 100 ve Q 500 debileri belirtilmektedir. Yani 100 yılda ve 500 yılda bir tekrarlanan yağışlara göre hesaplanarak projenin yapıldığı belirtilmektedir.

Projede Q 100=214.30 m³/saniye ve Q 500=269,53 m³/saniye olarak belirtilmektedir. Projede debiye göre hesaplanan kısım denize yaklaşık 1600 metre uzaklıkta, 32-33 metre kotlarında yamaç altında bulunmaktadır. Dere eğimi bu kısımda %2,5 mertebesinde dir.

Kesit yaklaşık tam dolu iken 52-60 m² civarındadır. Q 100 ve Q 500 debilerinin bu kesitten geçeceği ön görülürse Su hızları Q 100 için 4,12 metre/saniye, Q 500 için 5,18 metre/saniye olacaktır. Bu hızların açık kanallarda %2,5 eğimle sağlanması mümkün değildir.

Bu proje tasarımı ile Taşkın Korunması sağlamak, bilimsel gerçeklikten uzaktır. Hangi hesap yöntemine dayalı olduğu bilinmeyen söz konusu projeyi taşkın ihtimaline çözüm olarak sunmak mühendislik bilimine uygun düşmemektedir.
