Çevre Mühendisleri Odası İstanbul Şubesi

HATAY İLİ ASBEST TEKNİK İNCELEME RAPORU

Şubemiz 21-22 Nisan 2023 tarihlerinde Hatay ve Samandağ ilçesinde 3 adet döküm sahası ve bir adet yerleşim yerinden olmak üzere toplam 8 adet katı asbest katı numuneleri alarak analiz ettirmiş ve değerlendirmiştir.

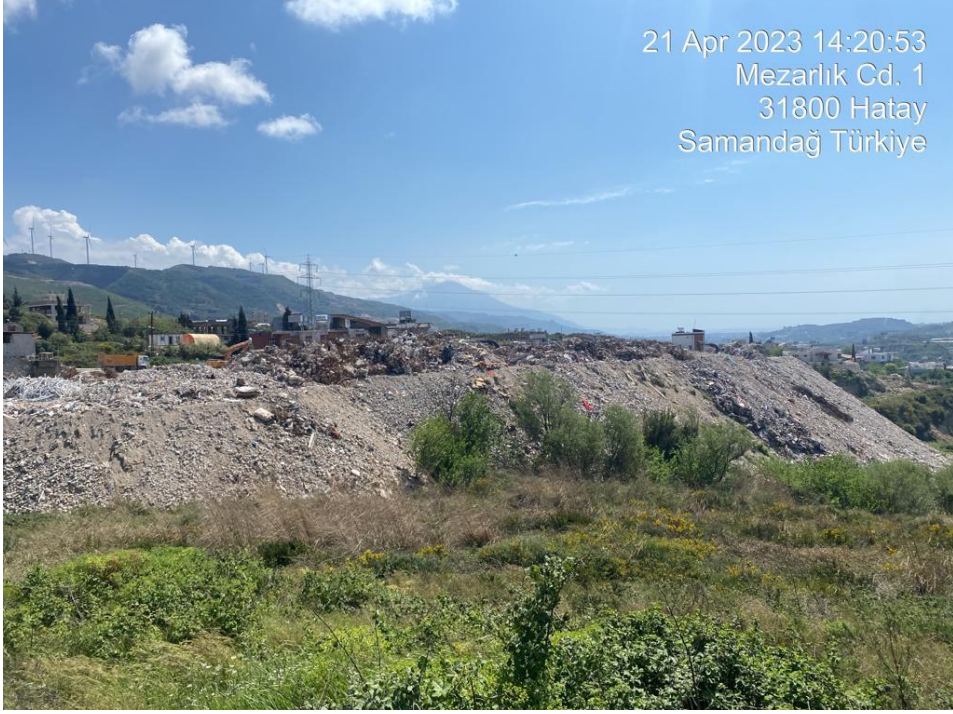
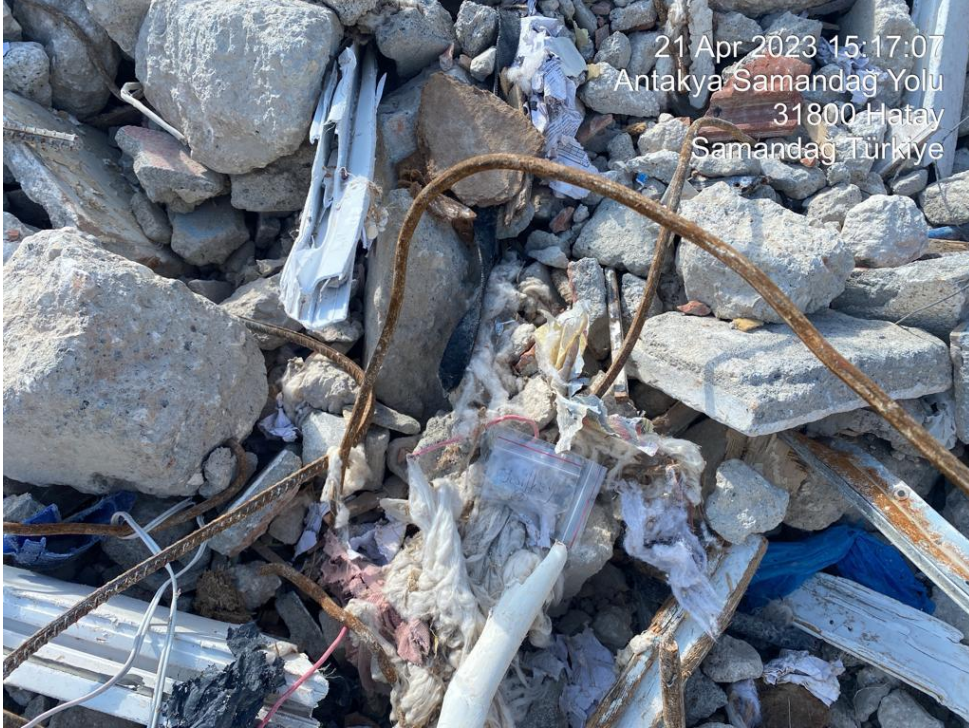
Yeşilköy İnşaat ve Yıkıntı Atıklarının Döküldüğü Saha-Samandağ

Konutların, çadırların ve kamu kurumların (okulların, spor merkezlerinin...) yaklaşık 100 metre yakınında döküm sahasları tespit edilmiştir. Dere yatakları, orman arazileri, zeytinlikler, seralar, tarım arazileri ve su kaynaklarına çok yakın bölgeler döküm sahası olarak tercih edilmiştir. Bu durum bir yeni bir afetin göstergesidir.

-Bölgede yaşayan insanlar ve ekolojik yaşam alanlarının korunması için; dere yataklarına, orman arazilerine, tarım arazilerine ve su kaynaklarına yakın bölgelerin döküm sahası olarak planlanmasından vazgeçilmelidir. İnşaat ve Yıkıntı Atıklarının standartlara uygun lokasyonlarda ve sızdırmaz zeminlere kavuşturulmuş depolama alanlarında depolanması sağlanmalıdır.
