İSTANBUL
ASBEST
RAPORU

TMMOB İstanbul Asbest Çalışma Grubu

TMMOB İstanbul İl Koordinasyon Kurulu

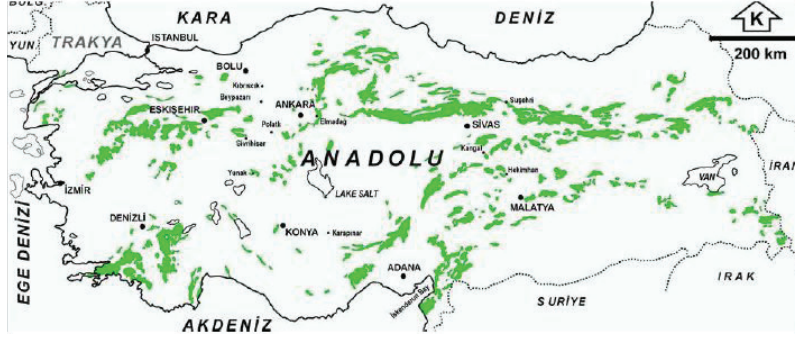
Şekil 5. Ülkemizde asbest içerikli kayaç ve toprakların dağılımı (yeşil alanlar) (Türkiye Asbest Kontrolü Strateji Planı, 2013'den aynen alınmıştır)

Türkiye yüzölçümünün yaklaşık %15’i asbest mineralinin bulunabileceği serpantinleşmiş kayalar ve bu kayalardan türemiş toprakla kaplıdır (Şekil 5). Türkiye Asbest Kontrolü Strateji Planı’ndan alınarak kullanılan şekilde görüleceği gibi bu oluşumlar ülkemizin hemen her bölgesinde az ya da çok görülmektedir. Sağlık Bakanlığı tarafından 24 üniversiteden 39 öğretim üyesi, 4 yabancı danışman ile hazırlattığı «Türkiye Asbest Kontrolü Stratejik Planı’na göre 62 il ve 1683 köyde şüpheli asbest maruziyetinin bulunduğunu tespit edilmiştir. Bakanlık tarafından belirlenen 1683 köy asbest içeren kayaç ve toprakların geniş yüzey alanlarına sahip olduğu bölgelerde kurulmuştur.

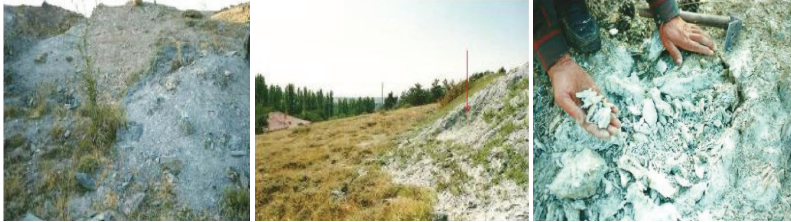
Şekil 6. Eskişehir ve Kütahya kırsal bölgelerinde asbest karışımı topraklar ve toprağın yakından görünümü (Fotoğrafların tümü Türkiye Asbest Kontrolü Strateji Planı, 2013, den alınmıştır).

Bakanlık tarafından hazırlanan raporda “aktoprak” olarak adlandırılan asbestli oluşumların/toprakların, köy yerleşim alanlarının içinde, yakınında, yolların kenarında, son derece kolay ulaşabildikleri yakın çevresinde bulunmakta ve hiçbir bedel ödemedi kolayca alıp kullanabildikleri ifade edilmiştir. Şekil 6’de Eskişehir ve Kütahya illerine bağlı köylerin çevresindeki asbestli topraklardan örnekler gösterilmiştir. Ba-
